Glas-induzierte Metallkorrosion. Ursachen, Auswirkungen und Restaurierungsansätze

Andrea Fischer

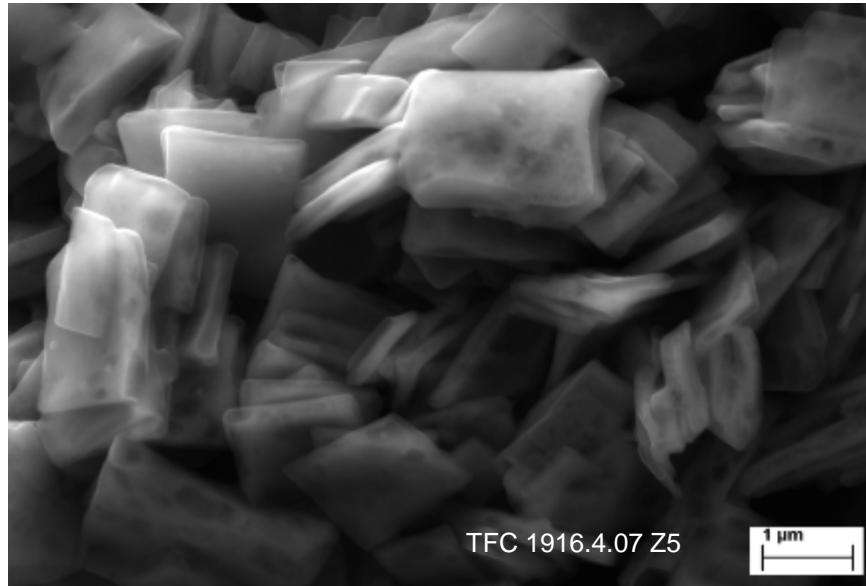
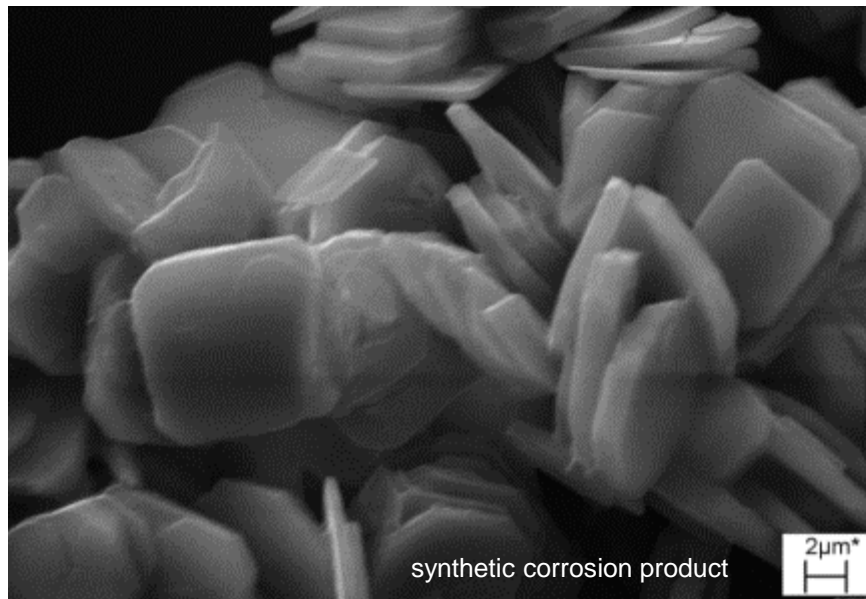
Natrium-kupfer-formiat

Natrium-kupfer-formiat- hydroxid-oxidhydrat

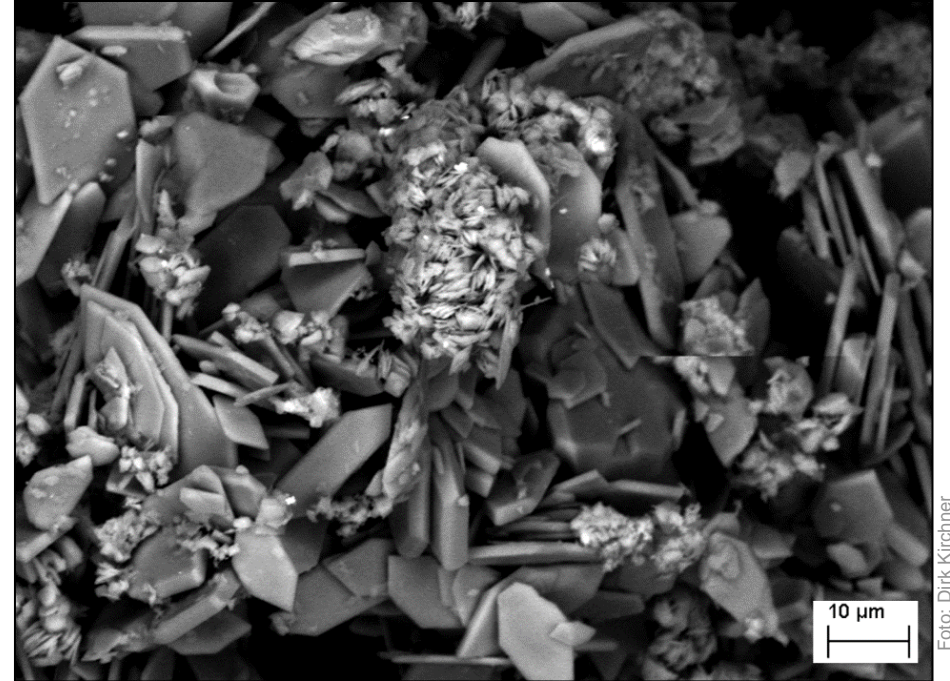
MHG-1899.101b Foto: Andrea Fischer

Zink-formiat-dihydrat

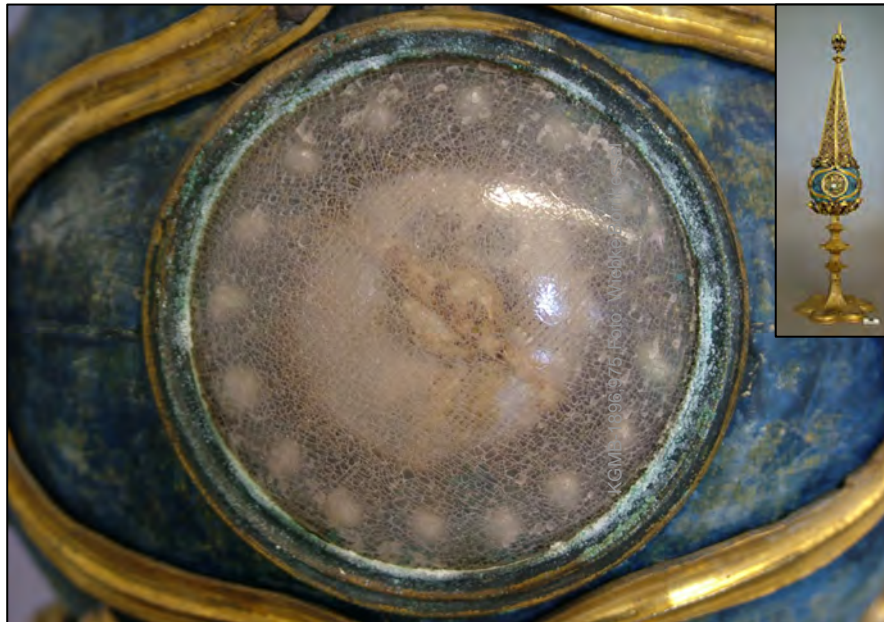
KGMB-1896,975 Foto: Wiebke Bornkessel

Zink-kupfer-formiat

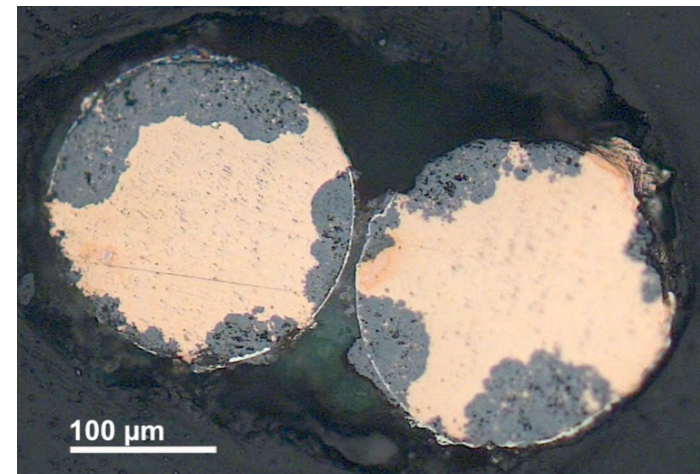
Querschliff
tordierter Drähte,
Kupfer versilbert
