# GEFÄHRLICHE NACHBARSCHAFT!

Austauschen von instabilen und beschädigten  
Deckgläsern an Miniaturporträts mit Borosilikatglas

Katja Franziska Siebel, M.A.  
LWL-Museum für Kunst & Kultur  
Münster

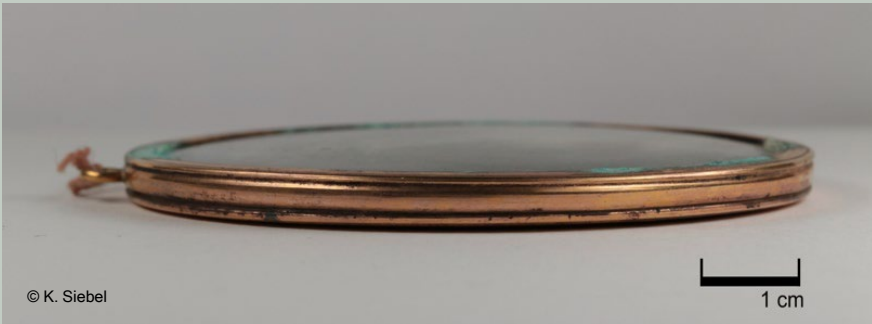
Metallrahmen der Miniature,  
Seitenansicht (Inv. Nr. 1457)

X-Ray fluorescence-analysis (wt%)

Cu (68 %)  
Au (19 %)  
Zn (5 %)  
Hg (1 %)

Grundmetall:

Kupfer-Zink-Legierung (Messing)

Vergoldung:

Blatt-/Feuervergoldung? (→ Hg)

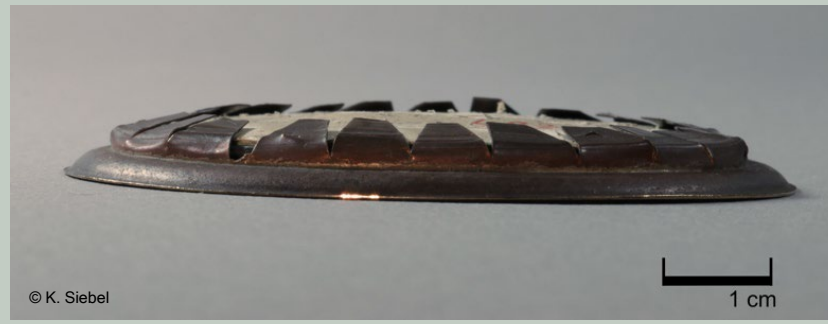
Metallrahmen der Miniature, Seitenansicht  
(Inv. Nr. 4835)

X-Ray fluorescence-analysis (wt%)

Cu (92 %)  
Zn (6 %)  
Hg (5 %)

Grundmetall:

Kupfer-Legierung mit geringem Zink  
Anteil

Vergoldung:

Feuervergoldung? (→ Hg)

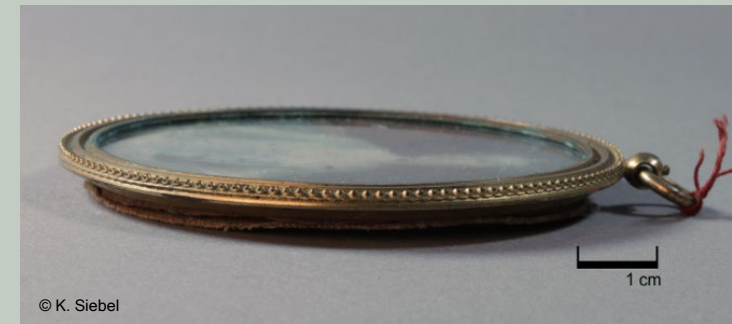
Metallrahmen der Miniature, Seitenansicht  
(Inv. Nr. M.L.721)

X-Ray fluorescence-analysis  
(wt%)

Cu (60 %)  
Zn (18 %)  
Au (16 %)  
Hg (3%)

Grundmetall:

Kupfer-Zink-Legierung (Messing)

Vergoldung:

Feuervergoldung? (→ Hg)

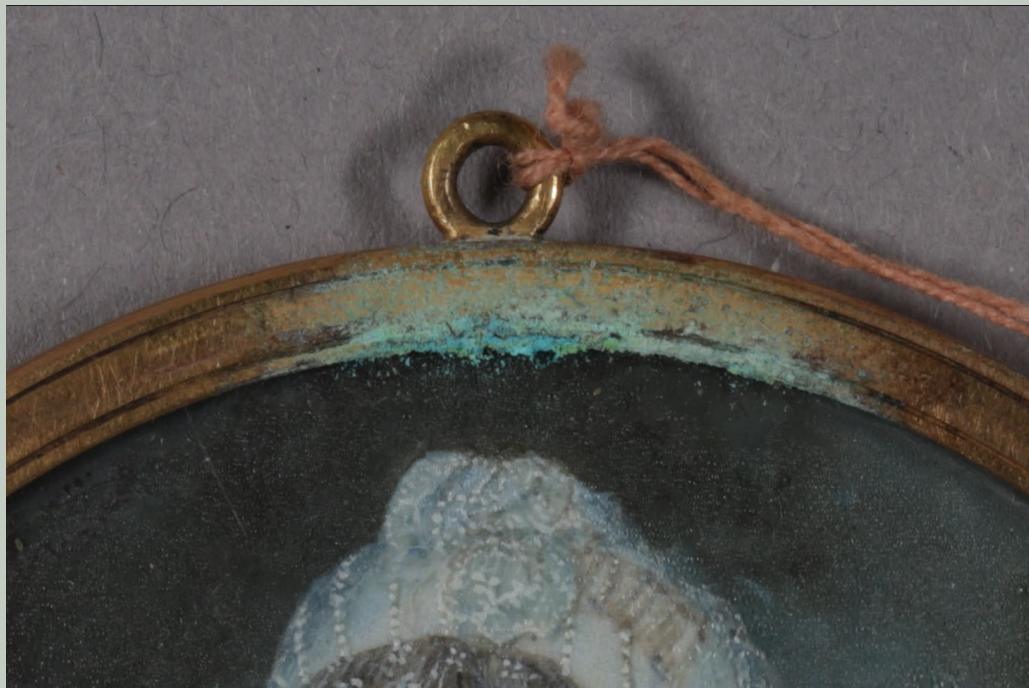
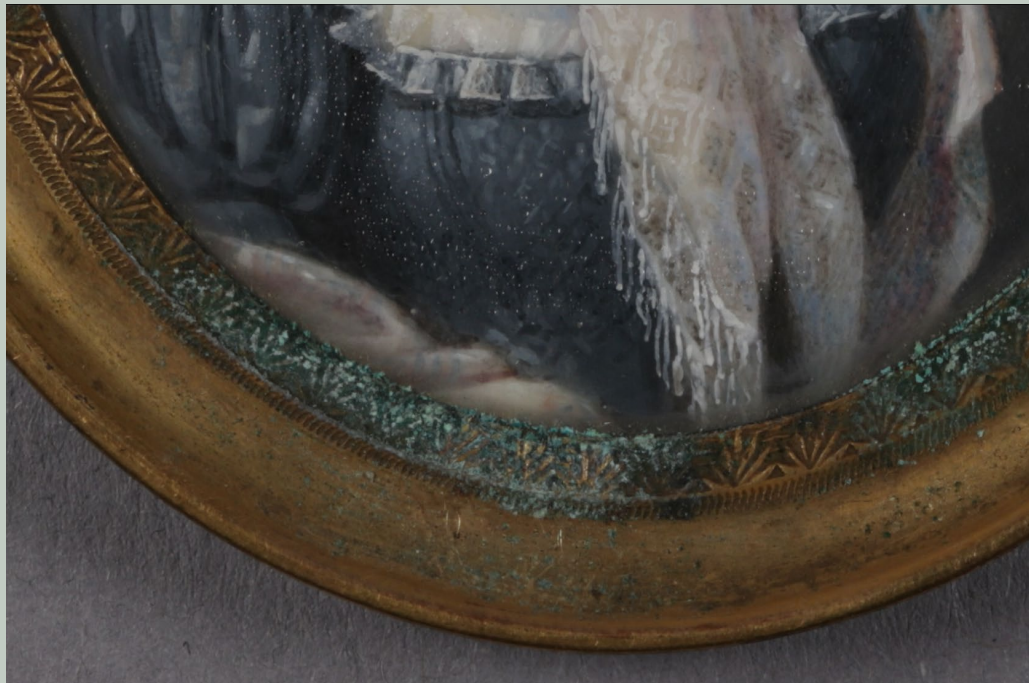
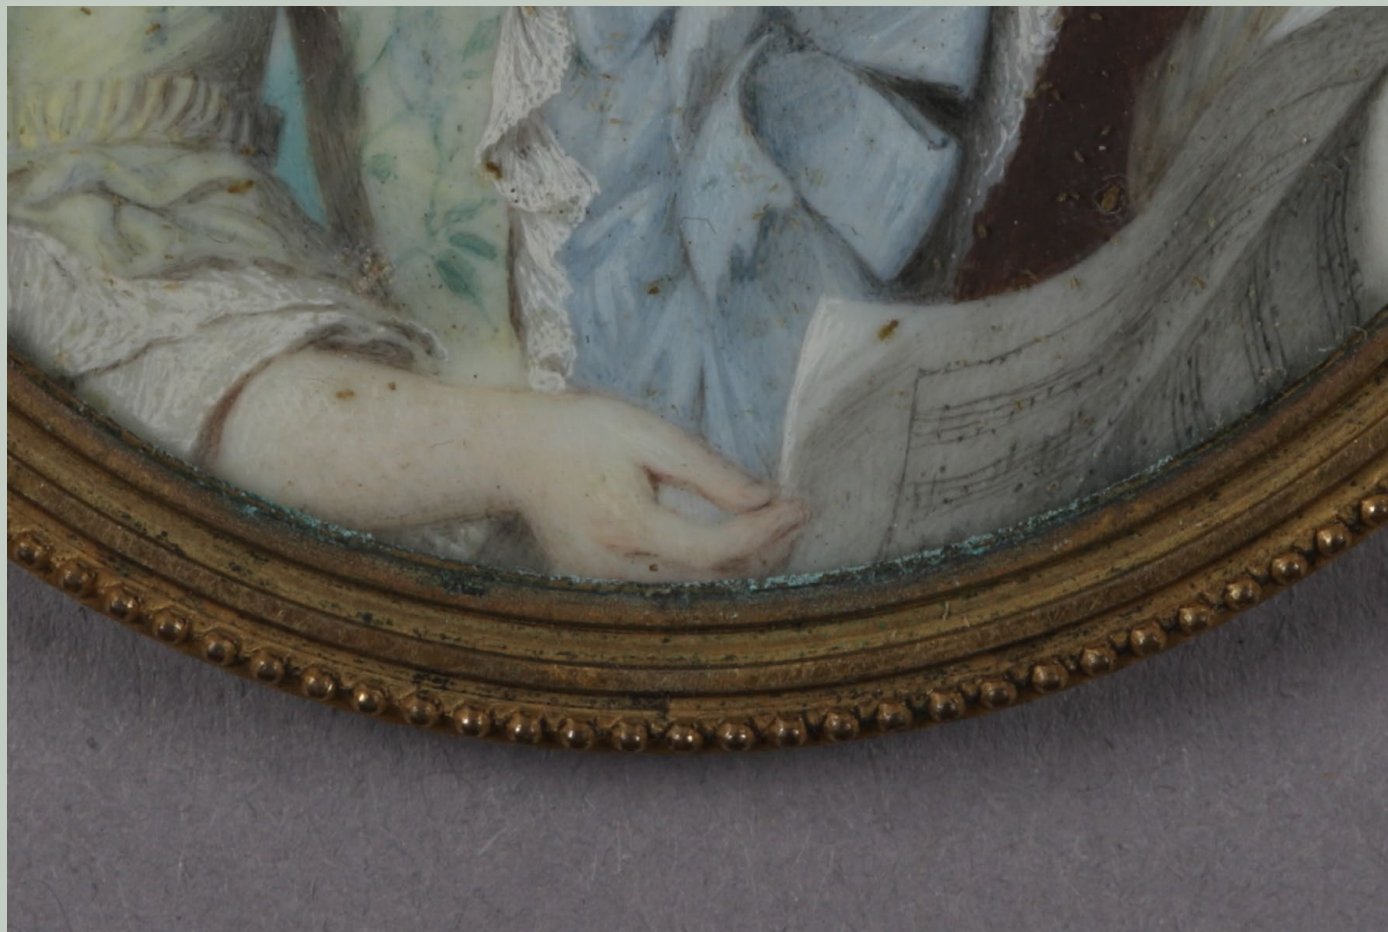
Grün-blaue Korrosionsprodukte der Kupferlegierungen  
(Inv. Nr. 1457, Inv. Nr. 4835, Inv. Nr. M.L.721)

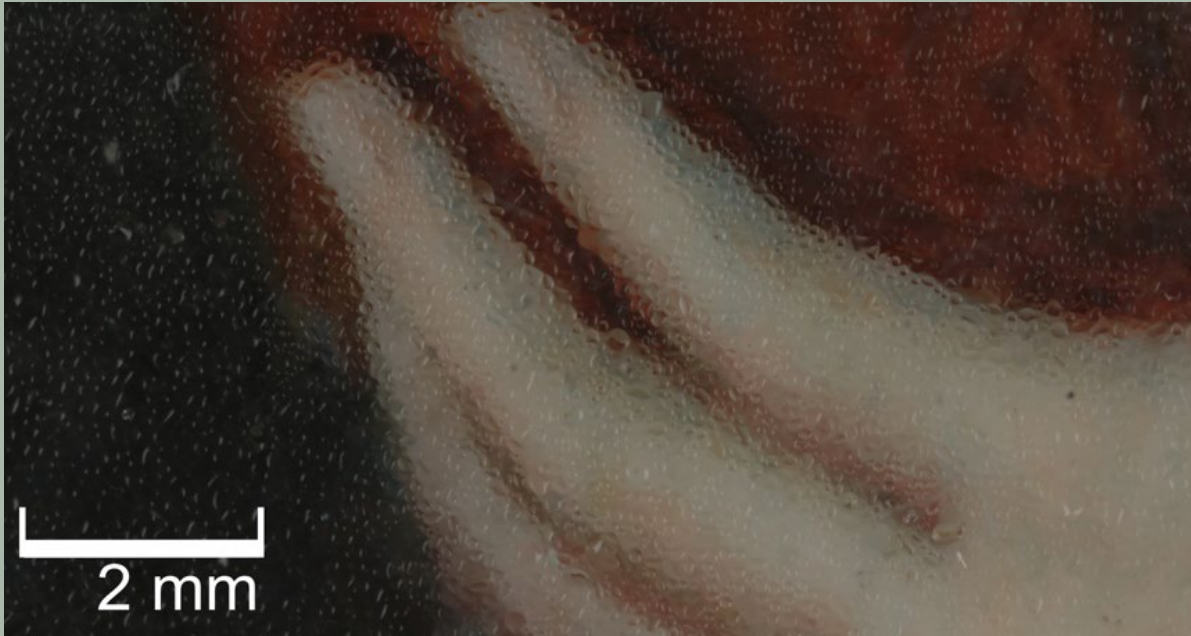
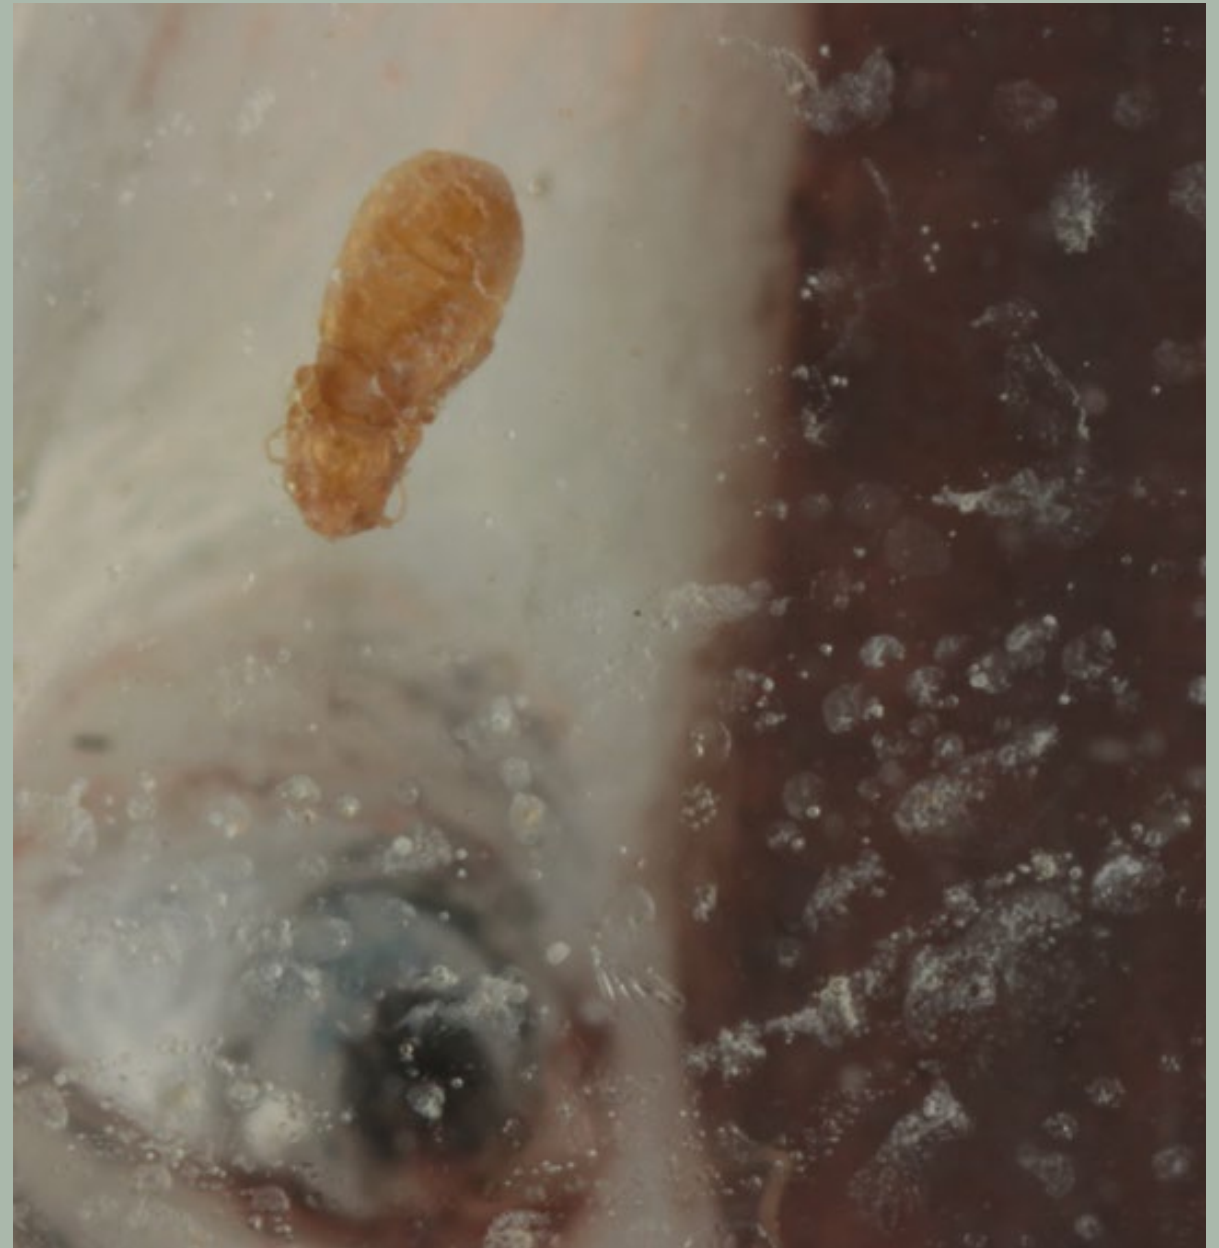
Alkalische Tröpfchen und Kristalle auf den Innenseiten der Deckgläser (Inv. Nr. 1457, Inv. Nr. 4835, Inv. Nr. M.L.721)

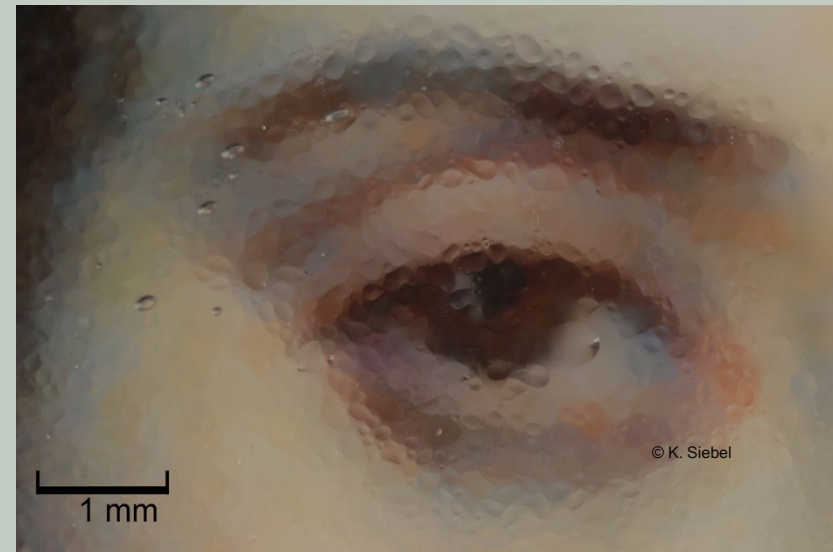
GIM an Messingrahmen,  
Miniaturmalerei (Inv. Nr. 14340,  
Württembergisches  
Landesmuseum Stuttgart

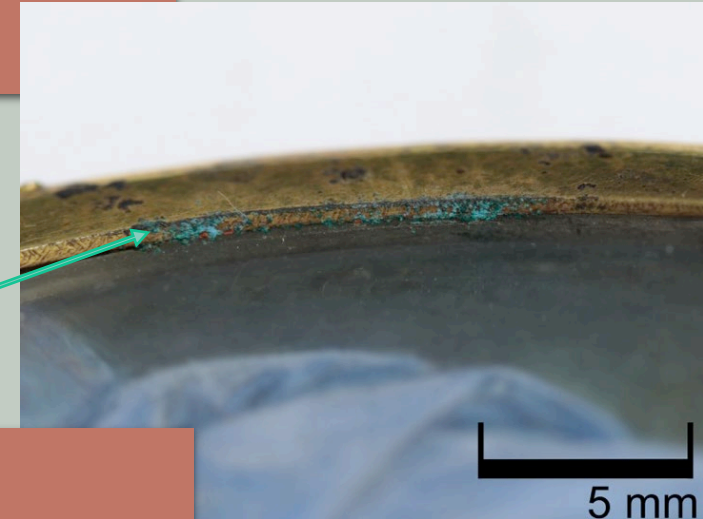
Kristallstruktur durch hochauflösende  
Röntgendiffraktometrie (XRD),  
Max-Planck-Institute Stuttgart

- Sodium copper formate  $\text{Cu}_4\text{Na}_4\text{O}(\text{HCOO})_8(\text{OH})_2 \cdot 4\text{H}_2\text{O}$
- Sodium lead carbonate Hydroxide  $\text{NaPb}_2(\text{CO}_3)_2\text{OH}$
- Zinc format dihydrate (other zinc compounds)  $\text{Zn}(\text{COOH})_2 \cdot 2\text{H}_2\text{O}$
- Dicopper formate trihydroxide  $\text{Cu}_2(\text{OH})_3\text{HCOO}$

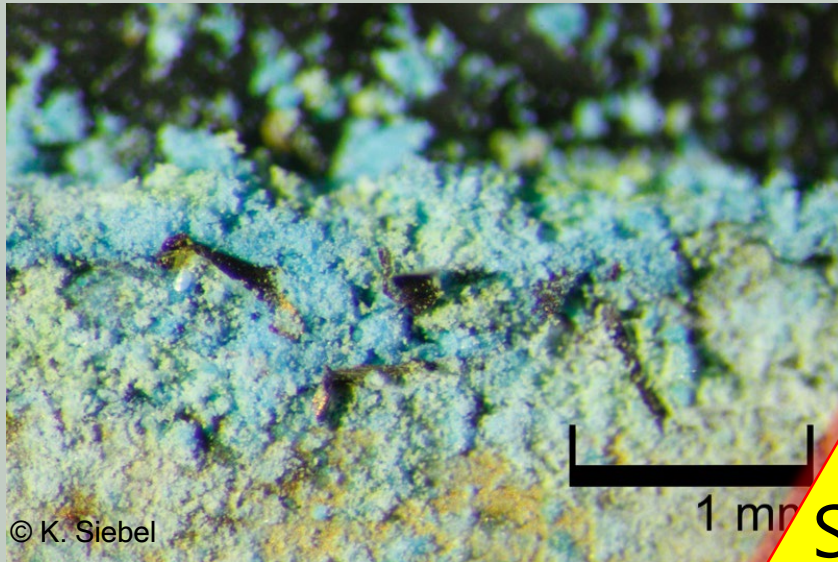
Detail: Durch massive Korrosion delaminierte und aufgeplatzte Vergoldungsschicht

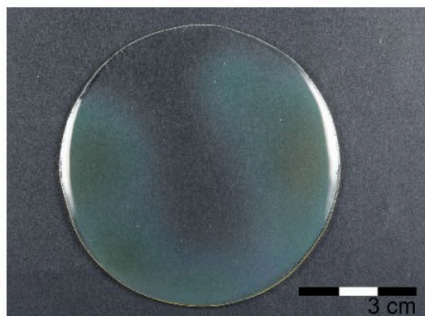
Abb. 181 Verfärbungen des Glases nach dem Senkbiegen - Opalisierende, milchig-weiß-grüne Schleier auf schwarzem Grund

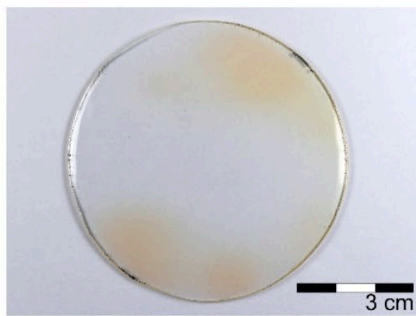
Abb. 182 Verfärbungen des Glases nach dem Senkbiegen - Opalisierende, milchig-gelbe Schleier auf weißem Grund

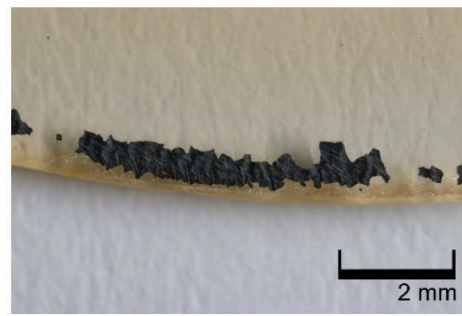
Abb. 183 An der Kontaktzone von Glas und Metallring tritt nach dem Senkbiegen eine unebene, stark angegriffene Struktur mit Oxidrückständen auf

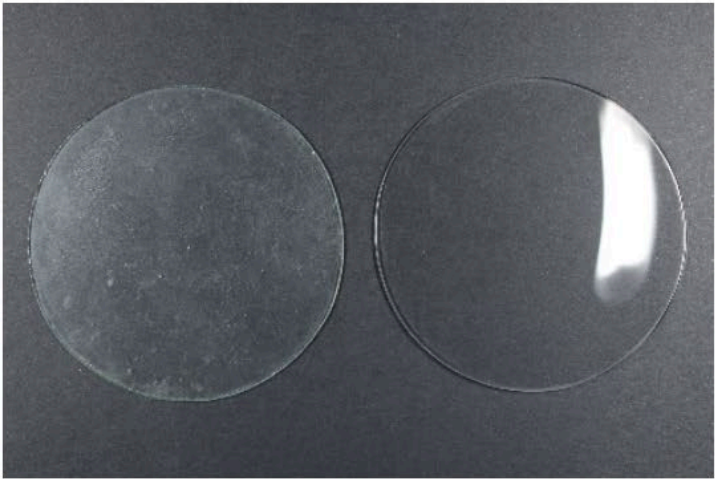
*Abb. 189 Vergleich des alten und neuen  
Deckglases, M.L. 1447*

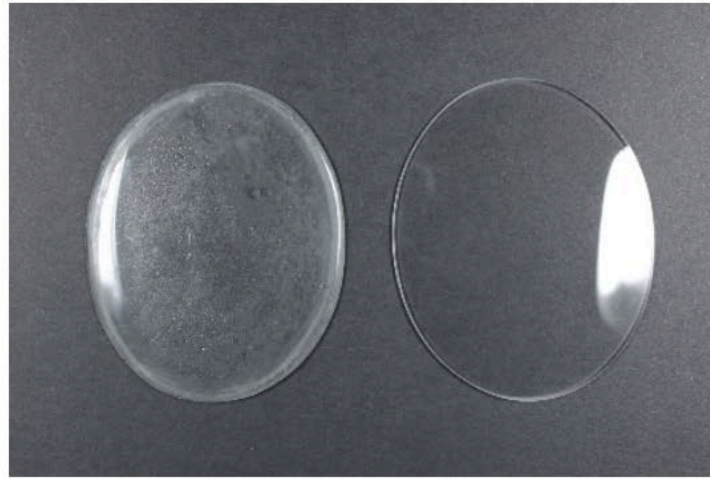
*Abb. 190 Vergleich des alten und neuen  
Deckglases, 4835*

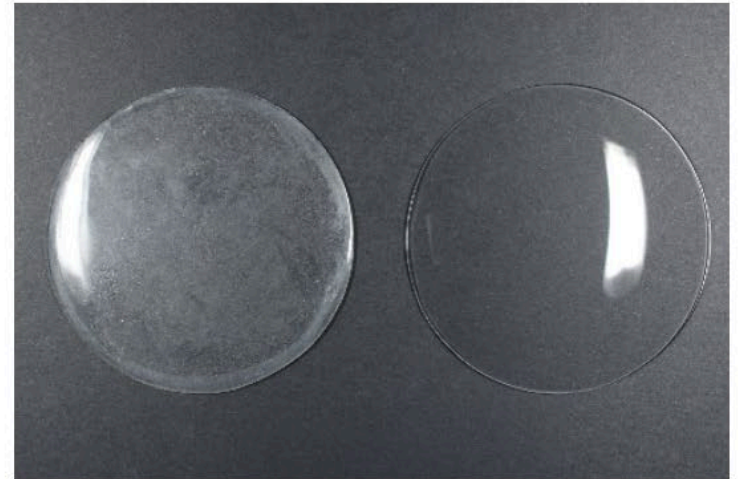
*Abb. 191 Vergleich des alten und neuen  
Deckglases, G.R. 1447*
