Förderkreis Bauwerkserhaltung e. V. Weimar

Dr.-Ing. Hans-Werner Zier MFPA Weimar

Wissenschaftliche Begleitung von Restaurierungsmaßnahmen auf der Wartburg durch die MFPA Weimar

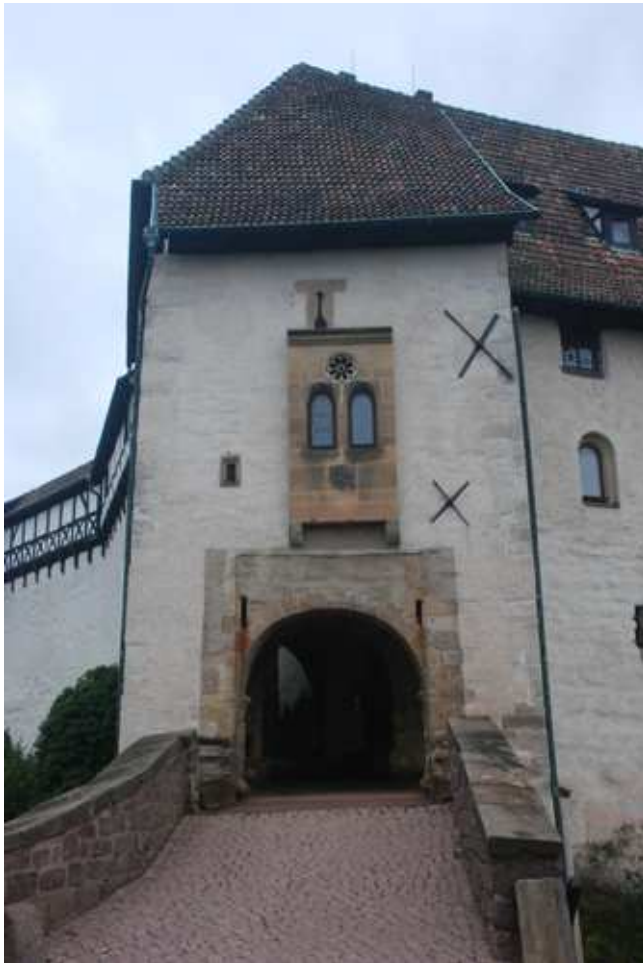
Bild 1: Zugang zur Wartburg durch eine dreitorige Halle – Der Putz wurde 1995 ausgebessert und farblich überarbeitet. Es kamen durch die MFPA entwickelte Mörtel zum Einsatz. Aktuelle erfolgen Putzausbesserungen und Ergänzungen mit einem speziell entwickelten Putzsystem

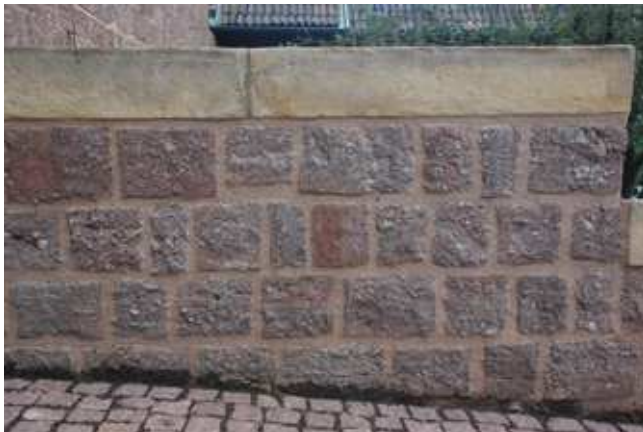
Bild 2: Sanierte Mauer vor der Dirnitz – Zur Neuverfugung kamen von der MFPA entwickelte Mörtelsysteme zum Einsatz. Verschiedene Variationen dieses Mörtels in Farbigkeit und Struktur kommen bei der Restaurierung der Wehrmauern zur Anwendung.

Für die Restaurierung der Wehrmauern mussten im Vergleich zu den Gebäuden aus dem 19ten Jahrhundert starke Variationen in den Mörtelzusammensetzungen, die sich aus vielen Reparatur- und Umbauphasen über mehrere Jahrhunderte ergaben, berücksichtigt werden. Zusätzlich führten Wassereinträge zu Materialumlagerungen innerhalb der Mauern. Zur Reduktion der Wassereinträge über die Mauerkronen ist durch die MFPA beispielsweise ein spezielles Sandwichsystem aus verschiedenen Mörteln entwickelt und erprobt worden.

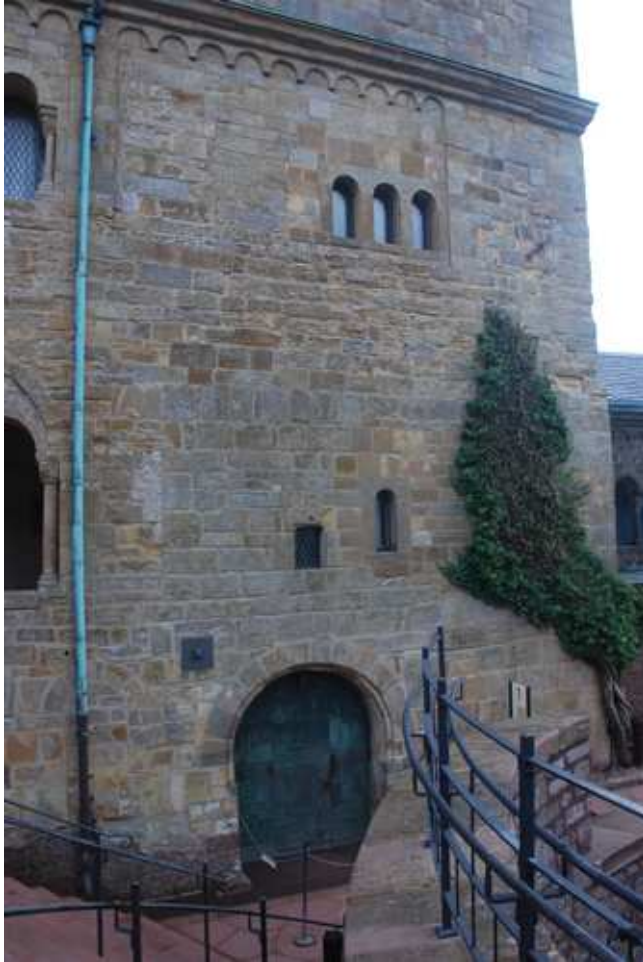
Bild 3: Südlicher Teil der Westfassade des Palas – Bei der denkmalgerechten Restaurierung wurden von der MFPA entwickelte acrylatgebundene Steinrestauriermörtel und mineralische Verfugmörtel eingesetzt.

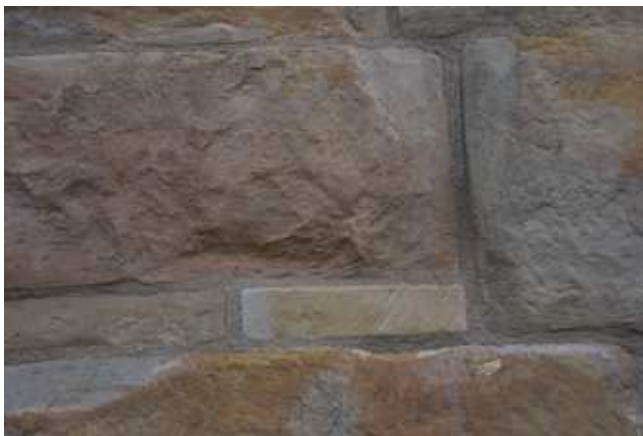
Bild 4: Detail einer Wandfläche an der Westseite des Palas – Für die Überarbeitung wurden von der MFPA entwickelte acrylatgebundener Steinerfüllmörtel für Rättsandsteine und ein spezieller mineralisch gebundener Verfugmörtel verwendet.

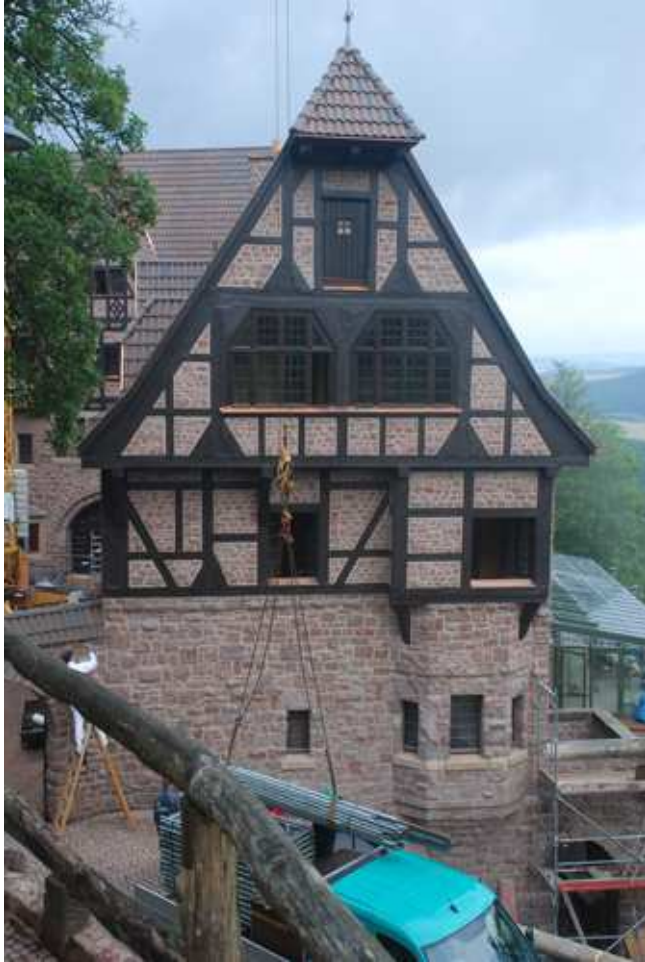
Bild 5: Wandfläche am Wartburghotel – Die Überarbeitung der Verfugung am Mauerwerk aus Wartburgkonglomerat erfolgte im Jahr 2011 mit einem von der MFPA entwickelten Mörtel.

An den Mitte des 19. Jahrhunderts – vor allem aus Wartburgkonglomerat errichteten Bauten der Wartburg – traten erhebliche Schäden an den Verfügmörteln auf. Mehrfache Reparaturen in der Vergangenheit hinterließen dort ein unbefriedigendes Erscheinungsbild. Durch die MFPA wurden in mehreren Schritten Verfügmörtel, die den jeweiligen Anforderungen angepasst sind, entwickelt und erprobt. Diese Verfügmörtel wurden bisher am Wartburghotel und am Bergfried der Wartburg eingesetzt. Bei der Entwicklung sind Möglichkeiten der industriellen Herstellung der Spezialmörtel durch Produzenten in Thüringen berücksichtigt worden.

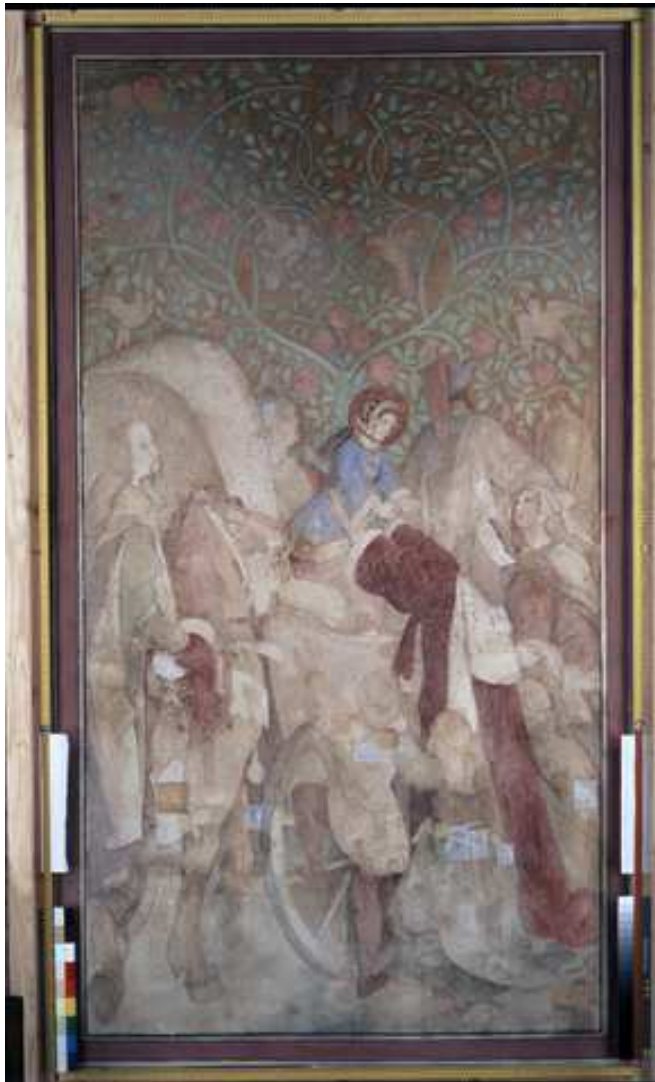
Im Ergebnis von Untersuchungen zu Salzbelastungen und -verteilungen an den Fresken wurde festgestellt, dass sehr heterogene Salzverteilungen im Bereich der Fresken vorliegen, dass die Salze vor allem aus den Belastungen im Mauerwerk stammen aber auch durch Restaurierungsmaterialien und durch den Besucherverkehr eingetragen wurden.

Bild 6: Fresko „Ankunft der heiligen Elisabeth auf der Wartburg“ – Deutlich erkennbar sind von oben nach unten zunehmende Schäden an der Bildoberfläche. Diese sind durch Salzbelastungen im Putz und im Mauerwerk bedingt. (Bild von Restaurator Jürgen Scholz)

Zur Reduktion der Salzgehalte sind Vorversuche und technologischer Erprobungen gemeinsam mit Restauratoren aus Thüringen durchgeführt worden. Durch die Anwendung von Cellulosekompressen sind deutliche Reduktionen der Salzbelastungen möglich. Gegenwärtig laufen im Palas umfangreiche Bauarbeiten zum Austausch der Fußböden und zum Einbau eines besser regelbaren Heizsystems. Die alten Gipsestriche werden entfernt und durch einen Belag aus Solnhofer Platten ersetzt. Dadurch entsteht kein gipshaltiger Abrieb mehr.

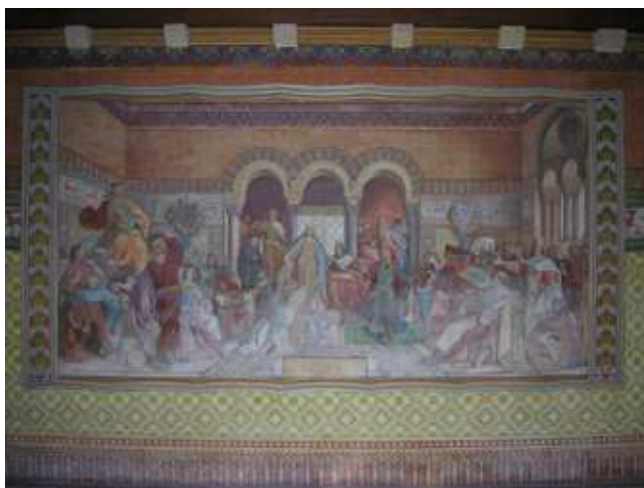
Bild 7: Sängerkriegsbild – Starke Schäden befinden sich im unteren Teil des Bildes. Mit der Höhe nimmt das Ausmaß der Schäden ab. (Bild von Restaurator Jürgen Scholz)
