INNOVENT e.V.

**Oberflächenanalyse von historischem Flachglas
mit der Brewsterwinkel-Reflektometrie**

Brewsterwinkel – Reflektometrie zur Glasoberflächenprüfung

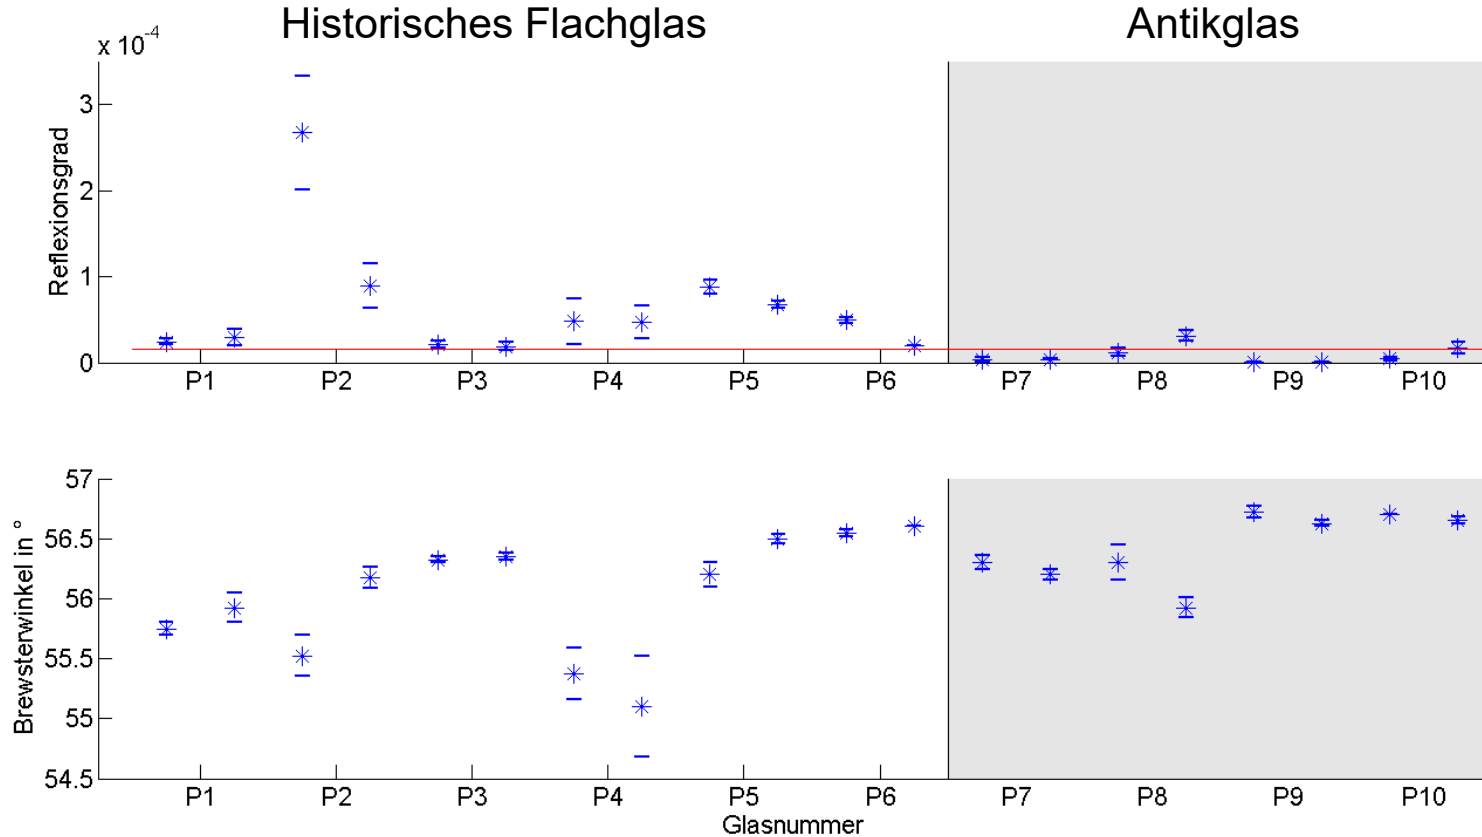
Brechzahlbestimmung - Brewsterwinkel

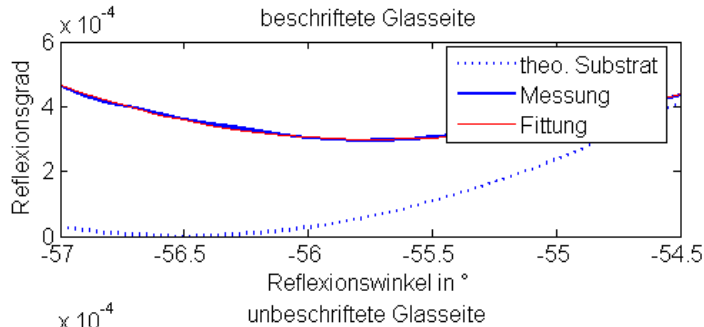
Brechzahlbestimmung - Brewsterwinkel

| Probe | Seite | Brechzahl Glas | Brechzahl Korrosion | Dicke Korrosion in nm |
| P1 | beschriftet | 1.511 ± 0.003 | 1.471 | 67 ± 7 |
| P4 | beschriftet | 1.511 ± 0.009 | 1.455 | 72 ± 20 |

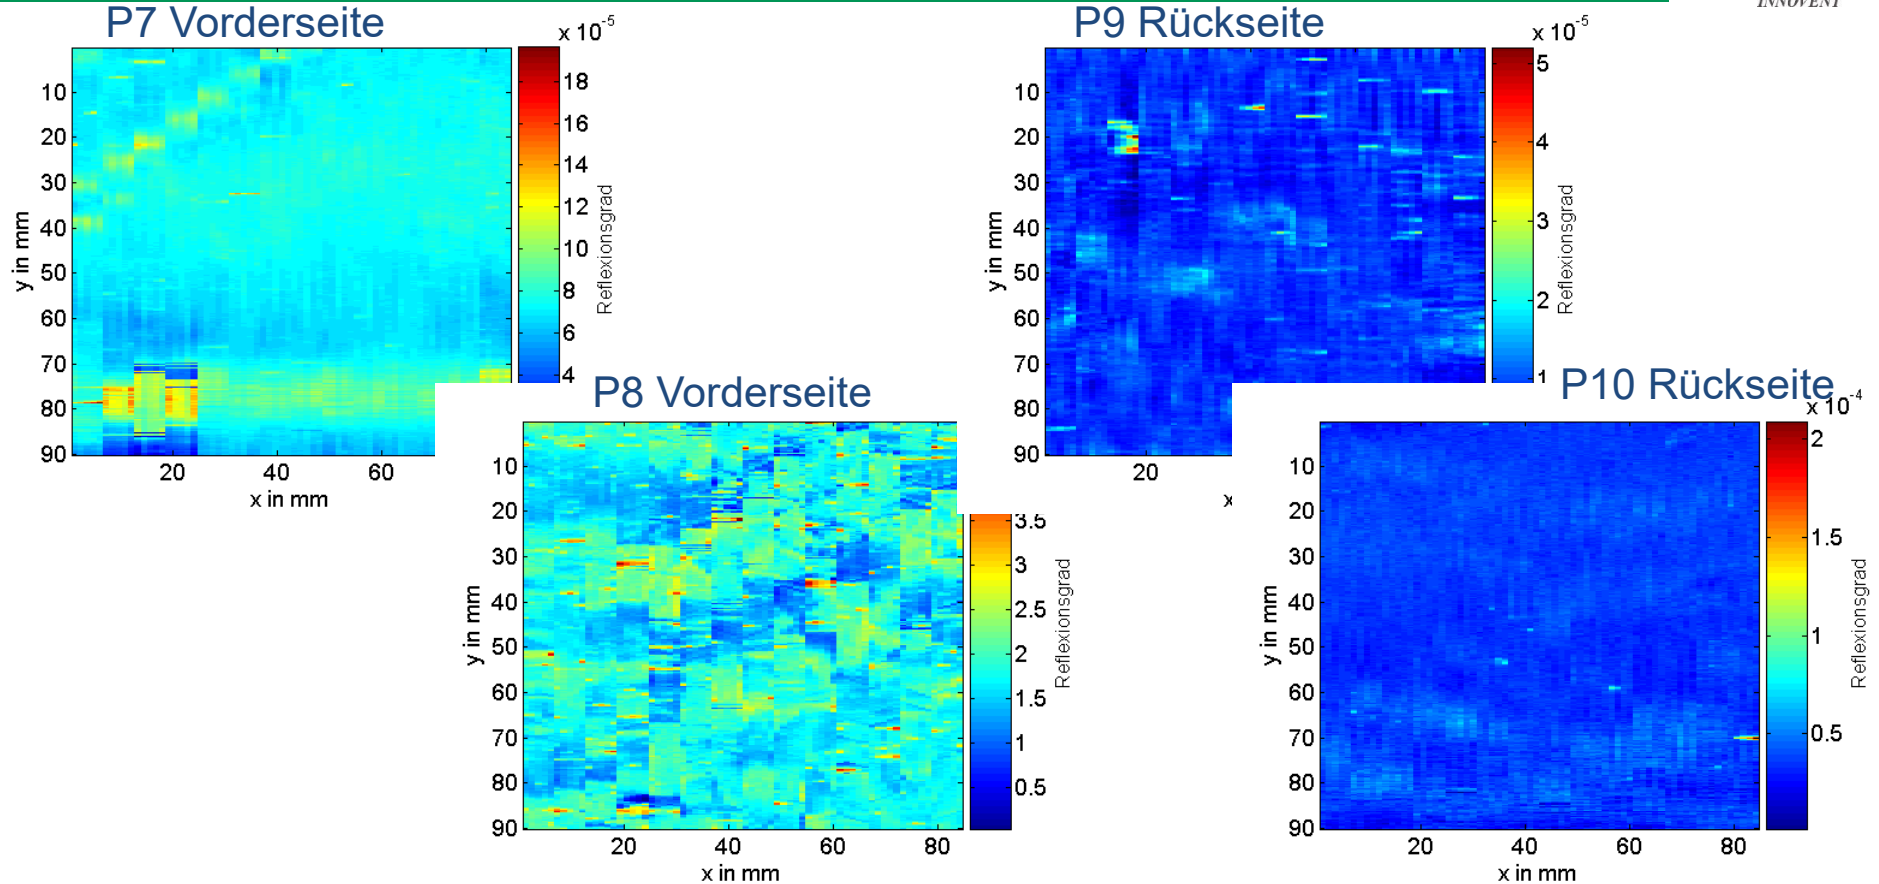
Homogenitätsanalyse Reflexionsgradminimum

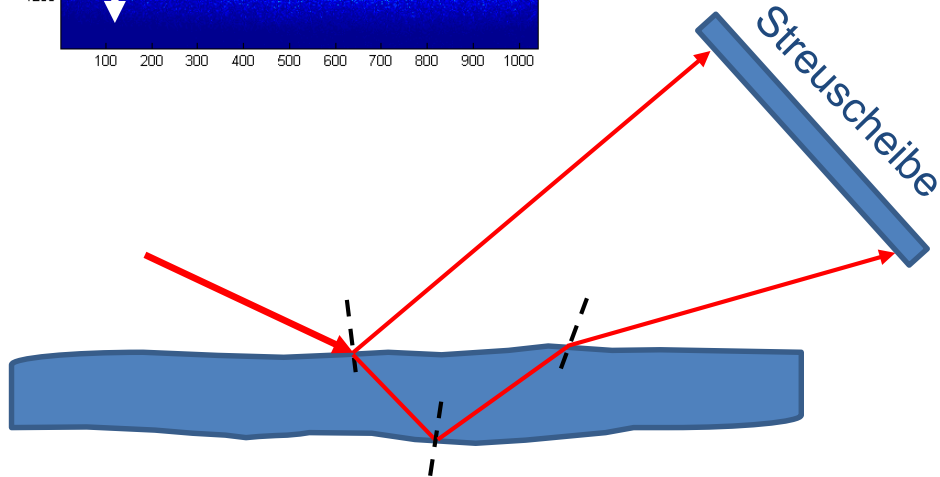
Welligkeitsanalyse Reflexionsgradminimum

Annahme:
Ideale Brewsterwinkelmessung !
